新出の古写真

明治の大修理を終えた松江城天守

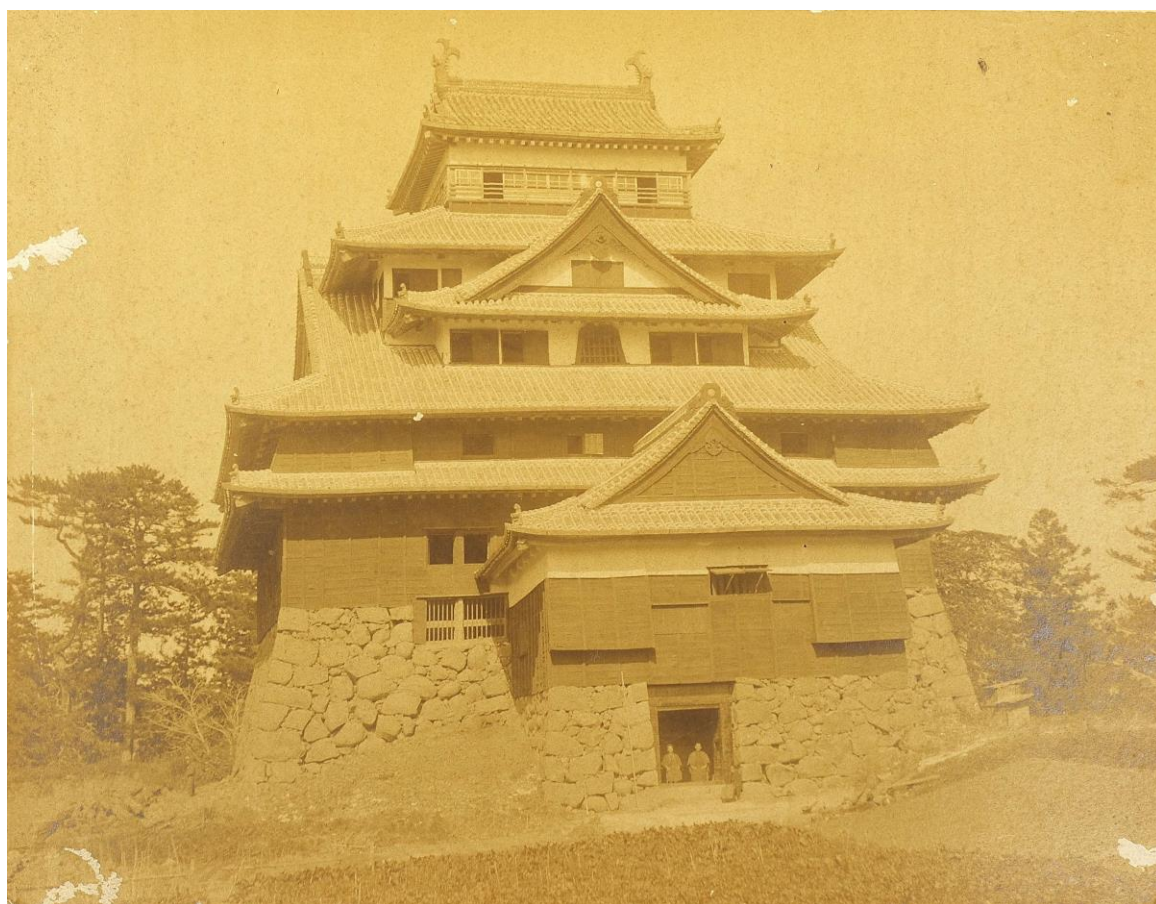
松江城天守古写真(鶏卵紙/個人蔵)

明治の大修理直後の松江城天守

明治27年(1894)6月10日から同年11月18日にかけて、松江城天守の大修理が行われた。腐朽した屋根や破風の取りかえ、柱の建替え21本、瓦の補填13,500枚等の大規模修理であった。この修理では3階の花頭窓の脇に1対の窓を新たに設け、2対の窓とした。新たに設けた窓は昭和の大修理の際に取り除いている。本写真は、漆喰や下見板、屋根等に損傷や色落ちが見られず、附櫓右前方に工具らしいものや天守石垣の左側に石材が見られることから、明治の大修理直後に撮影されたものであろう。撮影した村田正吉は、京橋川沿いの殿町に店を構えた写真師である。

松江城天守もまた明治維新後に大規模な修理を2度行っています。昭和25年(1950)から5年間かけ解体修理をした昭和の大修理、明治27年(1894)に行った明治の大修理です。ただ明治の大修理に関しては残る記録が少ないためその全貌を知ることが困難でした。本展では、新たに見つかった明治の大修理の直後の写真に加え、維持と管理が困難となり大きく損傷した修理前の天守の写真、そして現存する松江城天守が写った最古の写真を紹介し、明治の大修理で修繕された箇所を確認します。

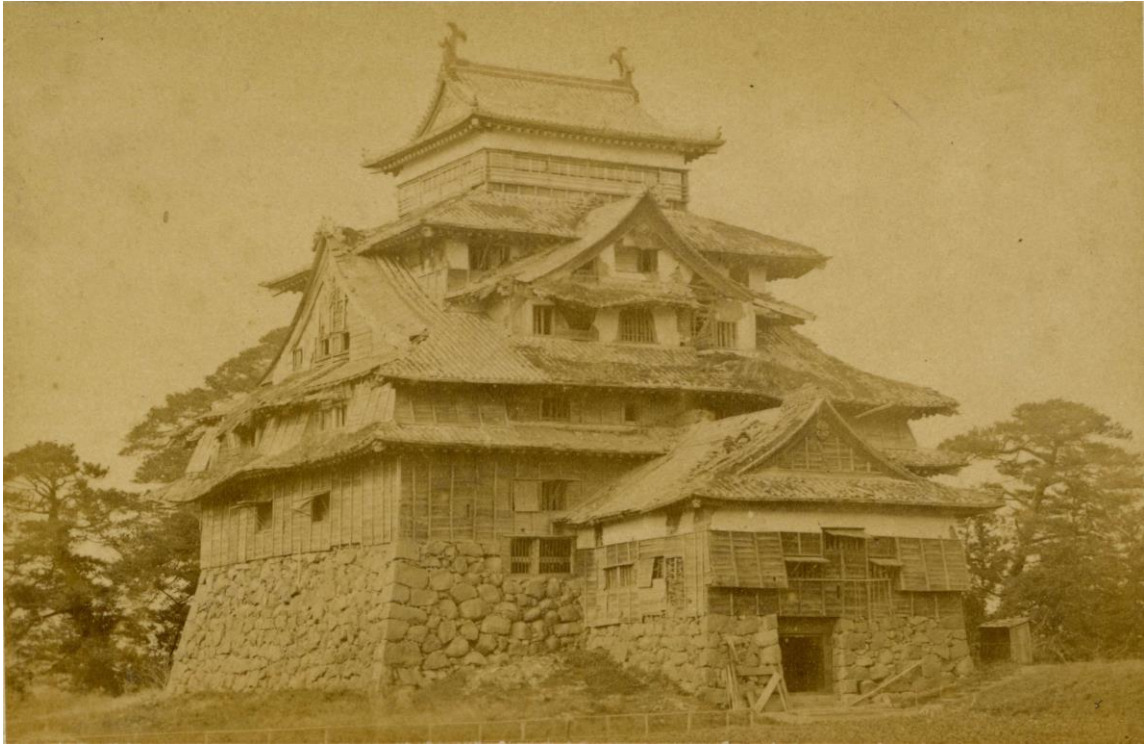
松江城天守古写真(鶏卵紙/個人蔵)

損壊が進み、修理を待つ天守

松江城の建物で唯一現存する天守は、明治時代半ばになると破損が一段と進んでいく。明治19年(1886)、籠手田安定県知事は松江城天守について「狐狸の巢窟となれるのを修繕を加え」と述べ、修繕の計画を述べる。同21年(1888)5月には5階を修繕しガラス窓にかえる改修が行われる。同25年(1892)8月、暴風雨により天守下層東南隅の屋根が崩落する。これは本写真の正面右側にある入母屋破風の3階屋根部分の損壊部であろう。これらの破損により、2年後の同27年に明治の大修理が行われる。本写真は5階がガラス窓となり、同25年の損壊があること、附櫓の左側の屋根瓦が下ろされ修理を行う直前の様子であることから、明治の大修理に関係するものと推測できる。

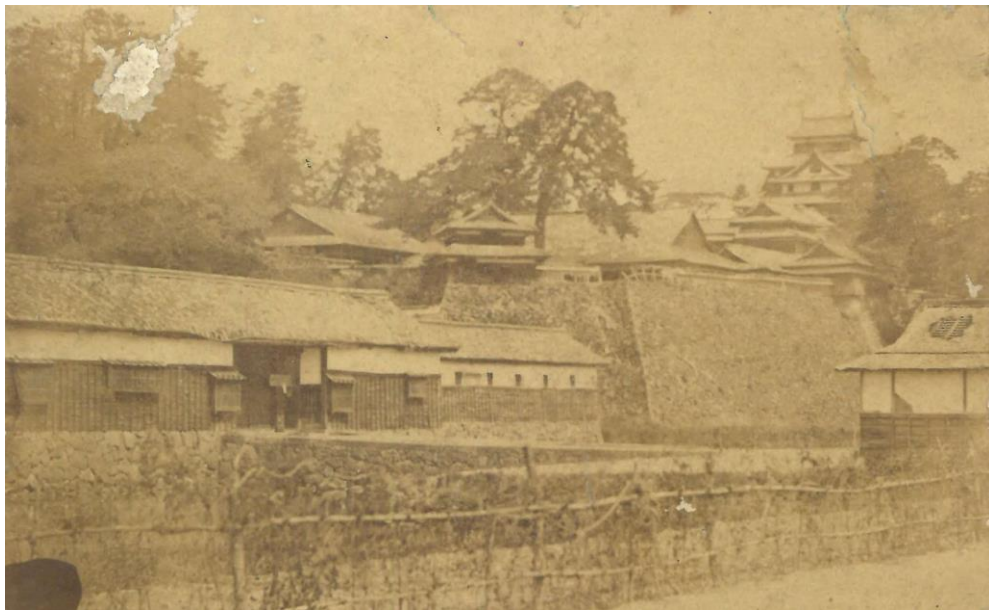
松江城古写真(鶏卵紙/館蔵)

天守が写る最古の写真

本写真は松江城三之丸正面の番所横の堀端から天守に向けて撮影したもので、三之丸の長屋門、石垣上の二之丸には左から御書院、南櫓、御広間、中櫓、本丸には天守と武具櫓が写る。松江城内の建物は明治8年(1875)5月に払い下げの入札が行われ、天守を残して解体された。本写真はそれ以前に撮影されたものであろう。二之丸石垣上の塀は一部倒壊し、右端に写る番所の屋根には穴が開くなど、すでに管理が困難になっていたと想像できる。
