# 『極秘諸国城図』所収「大坂 真田丸」図および 『諸国古城之図』所収「摂津 真田丸」図の再検討 ——千田嘉博氏の大澤・松尾への批判に応えて——

大澤 研一  
松尾 信裕

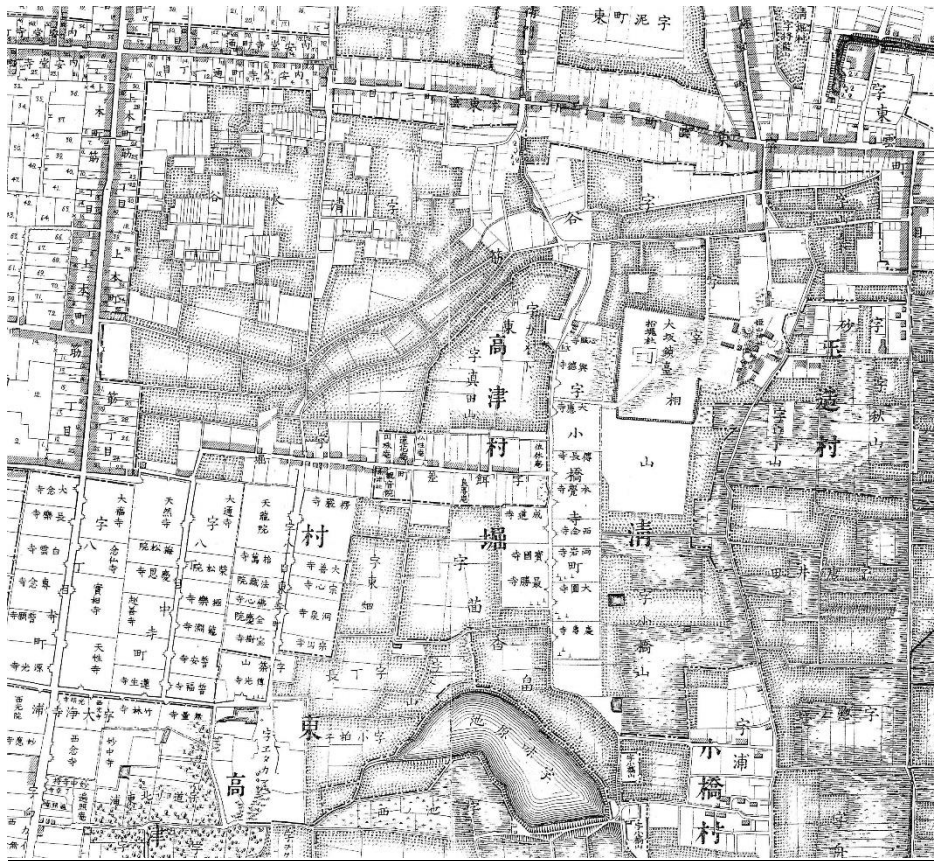
図7 『大坂実測図』部分 明治19年測量

共通点の⑤にあげた寺院東側の崖は、北は三光神社の東端の崖にあたり、南は現在の真田山公園の東端の斜面を描いたものであろう。『大坂三郷町絵図』では高台の東端に「小長谷村」「小橋村」と注記があり、明治 19 年測量の『大阪実測図』（図 7）では同じ位置に「小橋村」の集落が広がっている。共通点の⑥にあげた南端の池の西側に描かれた水が溜まっている窪みは、「真田丸図」では堀状の窪みの先端部に水が溜まっていたように描かれている。『大坂三郷町絵図』では円形の池として描かれているものだが、これは八丁目東寺町の南端にある伝光寺の南にあった、越前築山を築いた際に土砂を採取した後の穴に水が溜まったものと考えている。『新修大阪市史』史料編第 5 巻大坂城編〔大阪市 2006〕

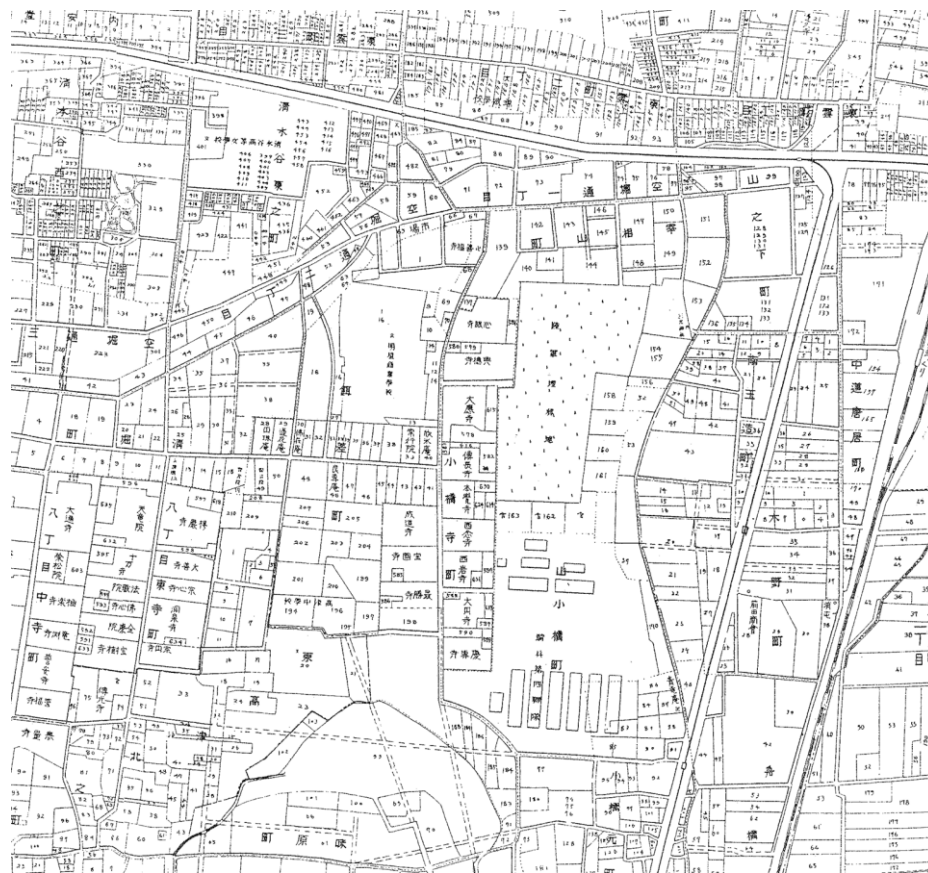
図8 『五千分一地番入大阪市図』昭和6年刊行 日下伊兵衛作製

千田氏は小橋寺町東側の斜面を真田丸の東端の切岸と想定し、真田丸が円形ではなく方形の曲輪になると推定されている。地理学者の坂井尚登氏も同様な見解をお持ちのようだ〔坂井尚登 2015〕。そこは小橋寺町の寺院群の東端の境界線であり、江戸時代の絵図でも寺院敷地を南北の直線で示している。寺院敷地の奥行きを一定にするために直線となったものであり、当然の姿であろう。問題は、そこに東側が低くなる段差が存在している地形から、真田丸の東側の端が南北方向に直線となっていたと推測されたことにある。この地形が江戸時代以前の姿を残していると考えてよいのかどうかである。筆者らはここにある南北方向の直線で続く東に低くなる段差は、明治4年(1871)に真田山旧陸軍墓地がこの地に設営された結果であると考えている。真田山旧陸軍墓地が造営されたこの地は、江戸時代までは上町台地東端に立地する三光神社から真田丸跡まで続く斜面地であり、畑地が広がっていた。明治4年に三光神社背後に設営された陸軍墓地はそれ以来敷地を拡張させながら、昭和6年(1931)までには現在の範囲以上に拡張されていた(図8)。この設置・拡張工事によって墓石を建立しやすい平坦地として造成されたと推定している。その結果が小橋寺町東端と旧陸軍墓地西端の境界線に段差のある直線の崖が生じたのであろう。
